ΙΝΣΤΙΤΟΥΤΟ ΓΕΩΛΟΓΙΚΩΝ ΚΑΙ ΜΕΤΑΛΛΕΥΤΙΚΩΝ ΕΡΕΥΝΩΝ (Ι.Γ.Μ.Ε.)

Το Ι.Γ.Μ.Ε. διενήργησε σε εφαρμογή του, από 16-6-2016, Μνημονίου Συνεργασίας του με τη Γενική Γραμματεία Πολιτικής Προστασίας (Γ.Γ.Π.Π.) «για την παροχή υπηρεσιών ΣΥΜΒΟΥΛΟΥ μέσω της Ομάδας Άμεσης Παρέμβασης του Ι.Γ.Μ.Ε. μετά από σοβαρά καταστροφικά φαινόμενα γεωλογικής αιτιολογίας και συνεργασία σε επίπεδο ανάλυσης και χαρτογράφησης του κινδύνου καταστροφών από φαινόμενα γεωλογικής αιτιολογίας (πλην σεισμών)», Τεχνικογεωλογική αναγνώριση φαινομένων αστοχιών στις τοπικές κοινότητες Βαλτόνερων, Πεδινού, Ροδώνα και Φανού του Δήμου Αμυνταίου.

Στην παρούσα έκθεση παρατίθενται τα αποτελέσματα της Τεχνικογεωλογικής εξέτασης των φαινομένων αστάθειας που έλαβαν χώρα στην ανωτέρω περιοχή και ειδικότερα γίνεται:

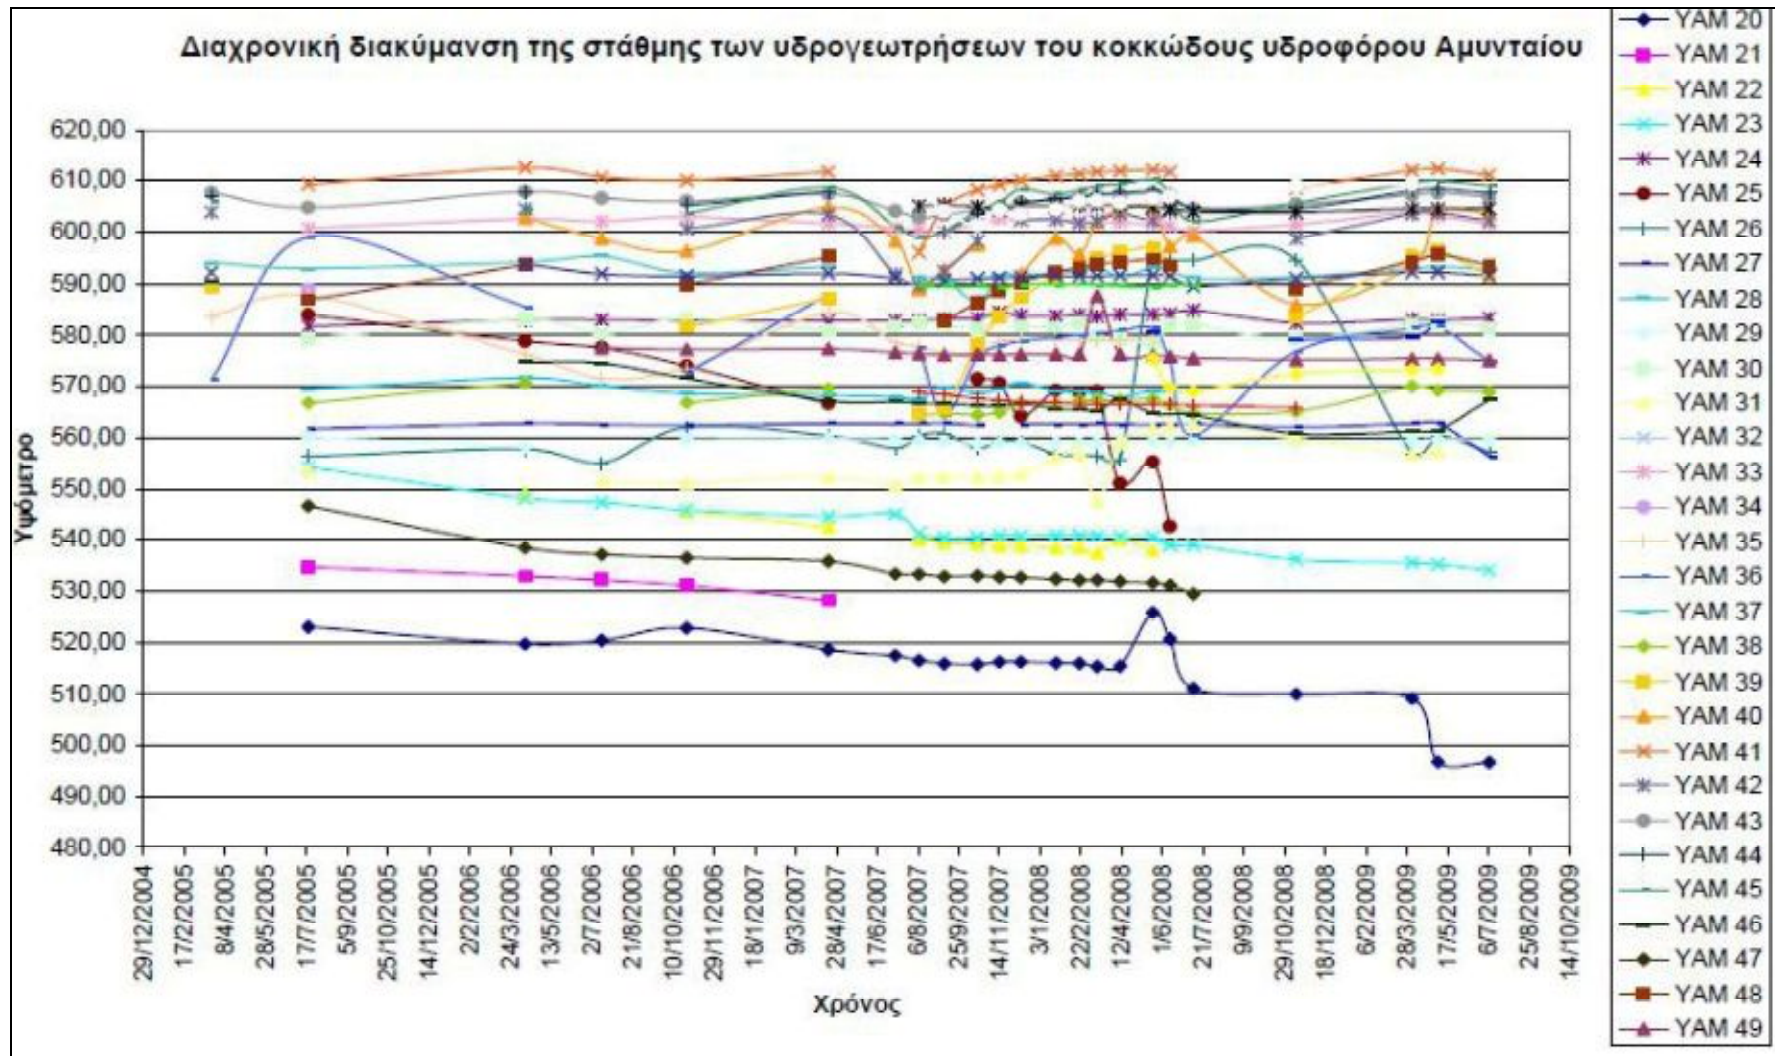
. 9: μ μ

Στο παρακάτω υδρόγραμμα των υδρογεωτρήσεων του υδροφόρου για την περίοδο 2004-2010 (εικ. 9), παρατηρούμε μια μικρή τάση φθίνουσας πορείας του υδροφόρου.

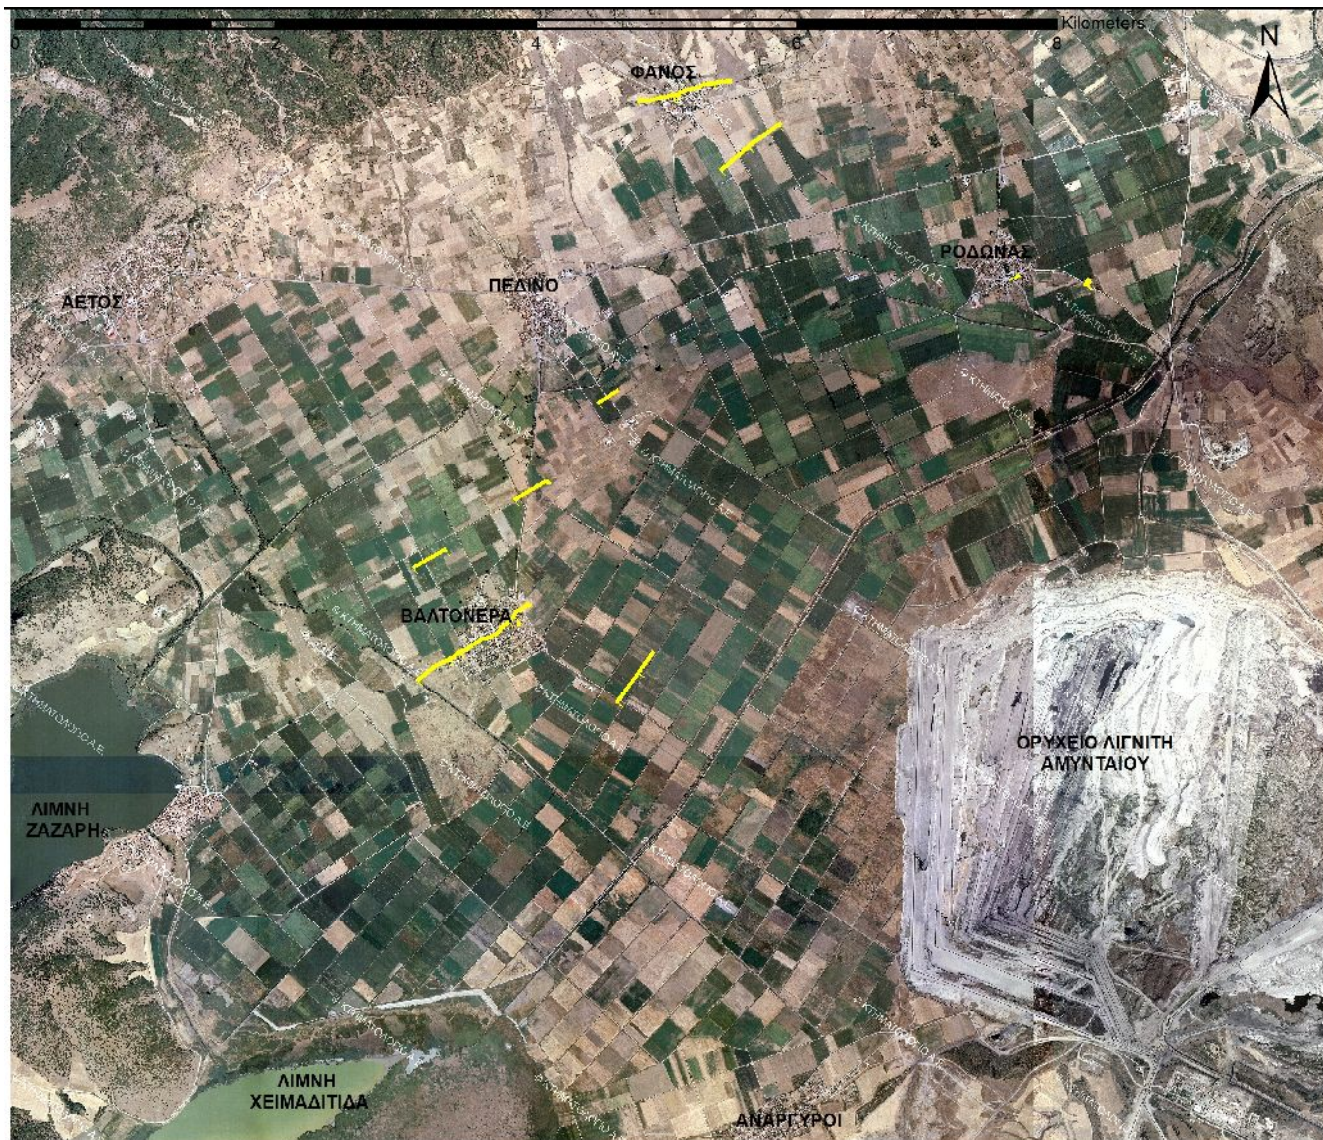
. 12:

5.2 Περιγραφή των κατολισθητικών φαινομένων Το σύνολο των εδαφικών διαρρήξεων που περιγράφονται στη συνέχεια αποτυπώνονται στη δορυφορική εικόνα 12. Οι θέσεις των εδαφικών διαρρήξεων μας υποδείχθηκαν από το Δήμο Αμυνταίου και τον πρόεδρο των πληγέντων της Τ.Κ. Βαλτονέρων.

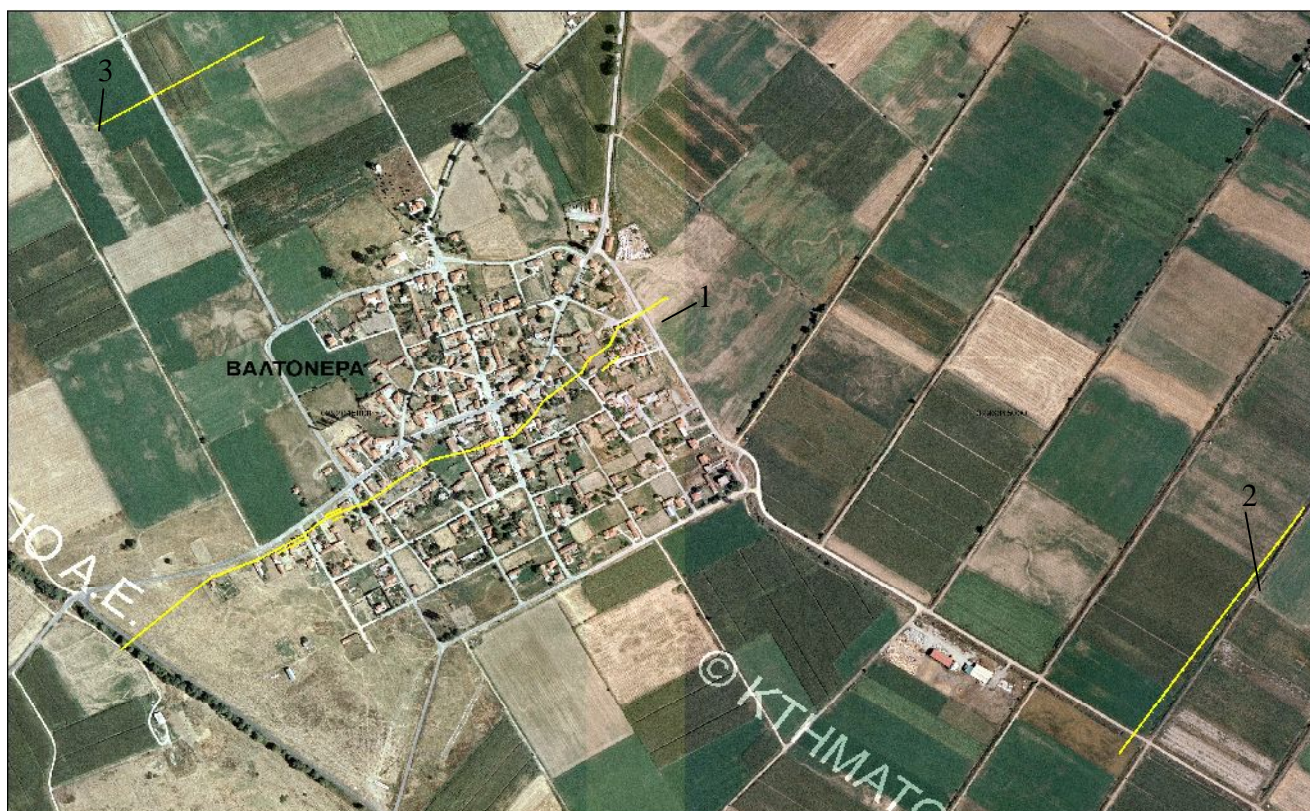
. 13:

Από την επιτόπια εξέταση παρατηρήθηκαν εδαφικές ρωγμές οι οποίες καταγράφηκαν και αποτυπώθηκαν σε δορυφορική εικόνα του Κτηματολογίου (εικ. 13). Η κύρια διάρρηξη (1) διασχίζει το χωριό σε όλη την έκτασή του απ' άκρη σε άκρη, με διεύθυνση ΔΝΔ – ΑΒΑΚή . Είναι ορατή σε μήκος 1100 μέτρων περίπου. σε κάποιες θέσεις εκτός από την κύρια διάρρηξη υπάρχουν εκατέρωθεν αυτής μικρότερες διαρρήξεις. Η διαταραγμένη ζώνη έχει εύρος 15 -20 μέτρα. Στην κύρια διάρρηξη παρατηρείται κατακόρυφο άλμα 20 – 40 εκατοστά με βύθιση του κατερχόμενου τεμάχους προς τα ΑΝΑκά. Από τη δράση του ρήγματος αυτού έχουν προκληθεί ζημιές σε κτίσματα (οικίες, αποθήκες, περιφράξεις) και υποδομές. (φωτ.). Οι ρωγματώσεις στις οικίες είναι κυρίως διατμητικές εκ

Εδαφικές διαρρήξεις παρατηρήθηκαν και εκτός του οικισμού, νότια στο χώρο μεταξύ του χωριού και του ορυχείου (θέση2) καθώς και βόρεια αυτού (θέση3). Η διάρρηξη 3 πιθανόν να συνδέεται με αυτή που εκδηλώθηκε και είναι ορατή στο δρόμο μεταξύ Βαλτονέρων και Πεδινού (διάρρηξη1) (εικ.14).

Οι αυτοψίες θα πρέπει να επαναληφθούν όσον αφορά τη στατικότητα κατοικιών που εδράζονται στη ζώνη των διαρρήξεων και δεν είχαν παρουσιάσει προβλήματα. Αξιοσημείωτο είναι ότι κατά την αυτοψία διαπιστώθηκε η ανέγερση κτίσματος εντός της πληγείσας περιοχής στην Τ. Κ. Βαλτόνερα.

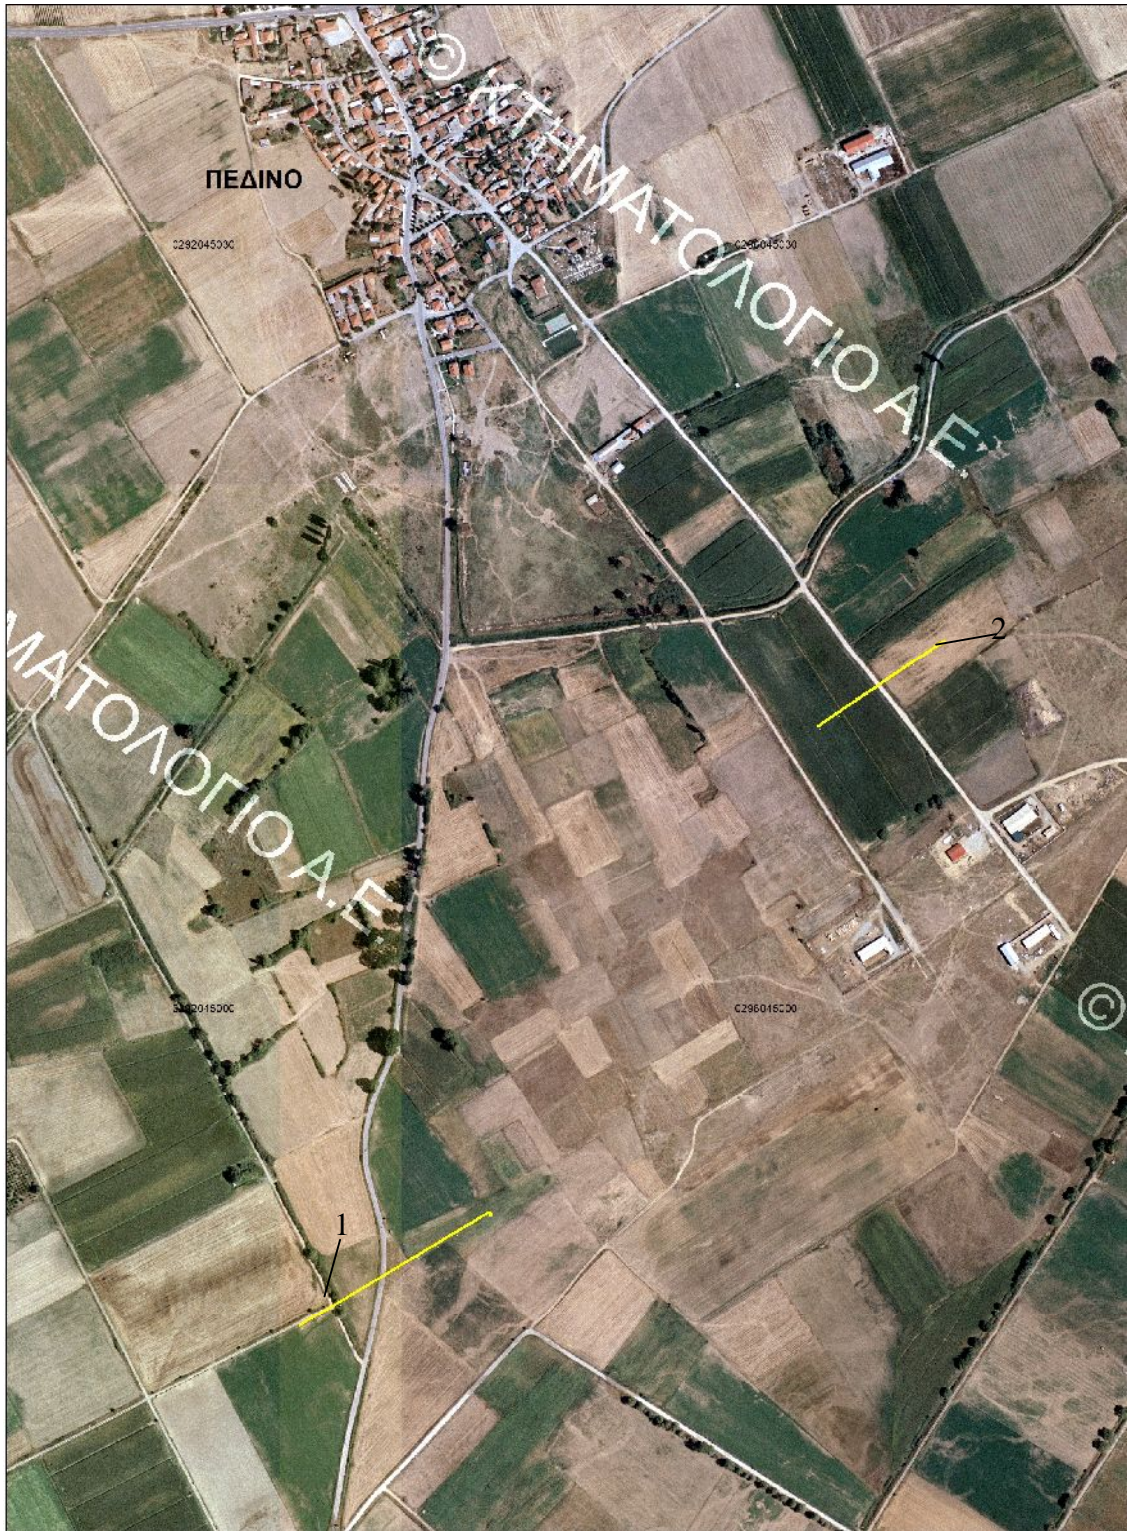
. 14.:

Η Τ.Κ. πεδινού είναι θεμελιωμένη πάνω σε αλλουβιακές αποθέσεις. Εντός του οικισμού δεν εντοπίστηκαν εδαφικές ρωγμές που να προκαλούν ζημιές σε κτίσματα και υποδομές. Εδαφικές θραύσεις στο εσωτερικό οδικό δίκτυο δεν αξιολογούνται ότι συνδέονται με τα γενικότερα προβλήματα εδαφικών διαρρήξεων που εμφανίστηκαν στην Τ.Κ. Βαλτόνερων και Φανού. Εδαφικές διαρρήξεις εντοπίζεται στην έξοδο του χωριού στο δρόμο που συνδέει την Τ.Κ. Πεδινού με τα Βαλτόνερα (διάρρηξη 1), χωρίς κατακόρυφη μετακίνηση, καθώς και σε αγροτικό δρόμο νοτιοανατολικά του οικισμού (διάρρηξη 2) (εικ.14).

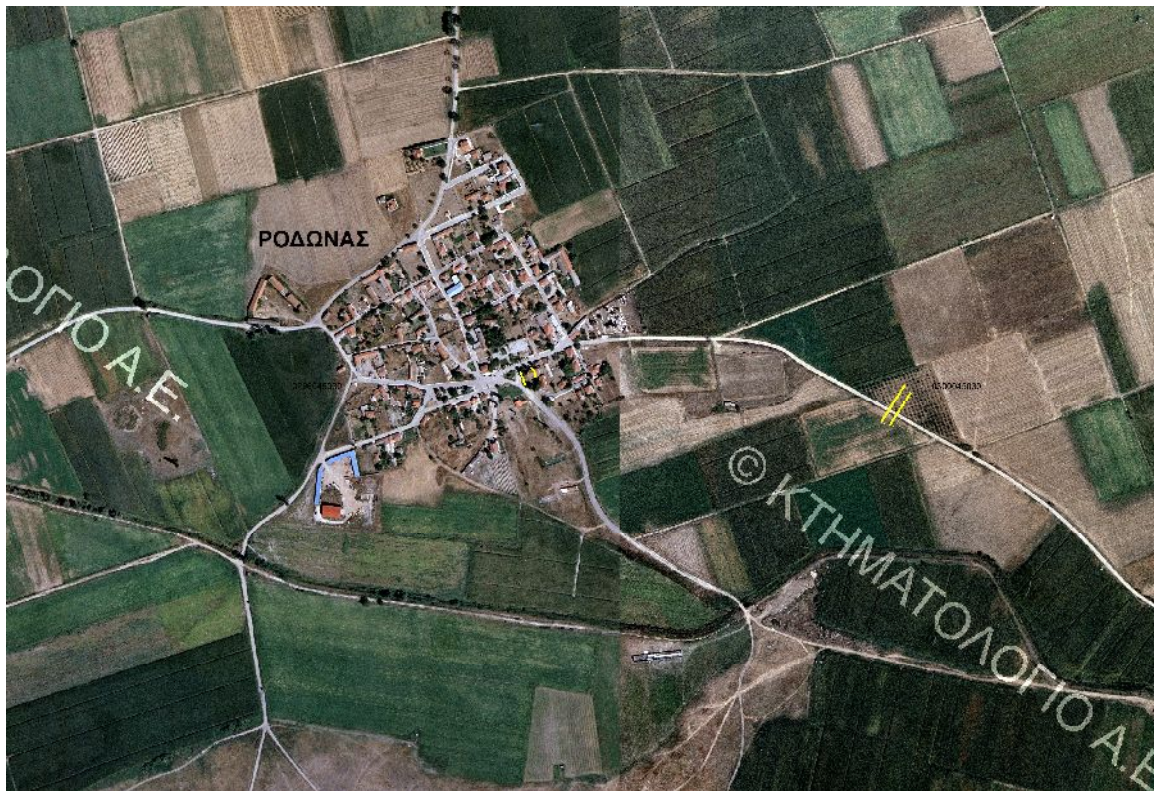
. 15.: μ μ . .

Εδαφικές ρωγμές εντοπίζονται στον αγροτικό δρόμο ανατολικά του οικισμού (εικ.15) σε δύο σημεία με απόσταση 15 m περίπου μεταξύ τους. Η συνέχεια τους στις καλλιεργημένες εκτάσεις δεν είναι ορατή.

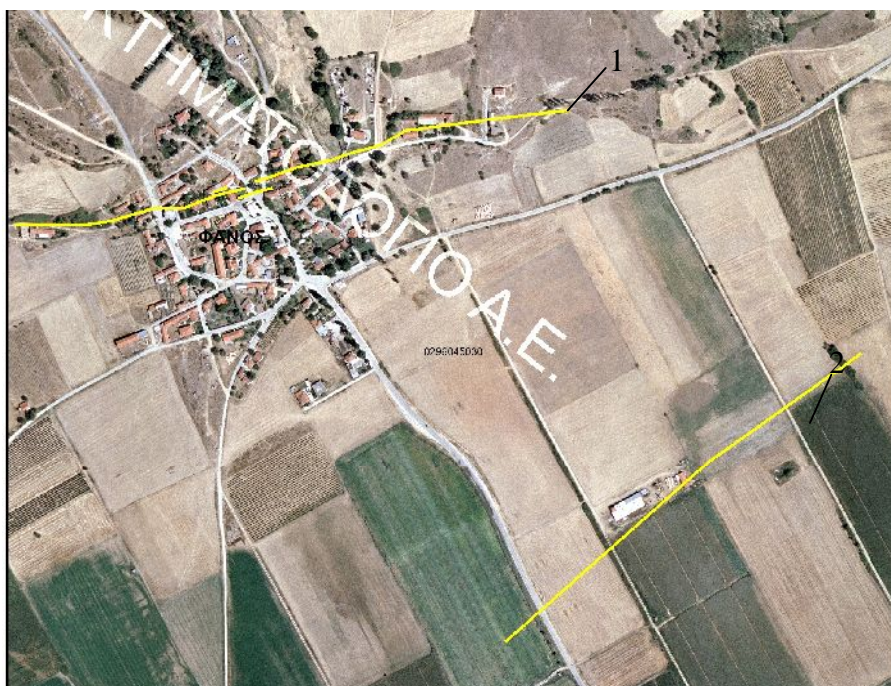
. 16:

Εντοπίστηκαν δύο εδαφικές διαρρήξεις. Η μία εντός του οικισμού (1 της εικόνας 16) που διασχίζει τον οικοδομικό ιστό, είναι ορατή σε μήκος 750 m και παρατηρείται μεταβλητό κατακόρυφο άλμα από 5 - 15 cm. Έχει επηρεάσει κατοικίες και αποθήκες προκαλώντας σοβαρά προβλήματα ευστάθειας.

Η δεύτερη διάρρηξη υπάρχει στην είσοδο του χωριού η οποία είναι ορατή σε μήκος 600 m και γίνεται ιδιαίτερα αντιληπτή επί της επαρχιακής οδού με κατακόρυφο άλμα 15 cm.

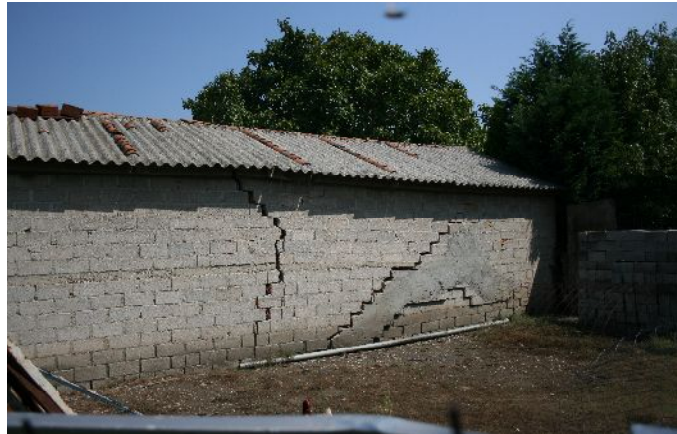
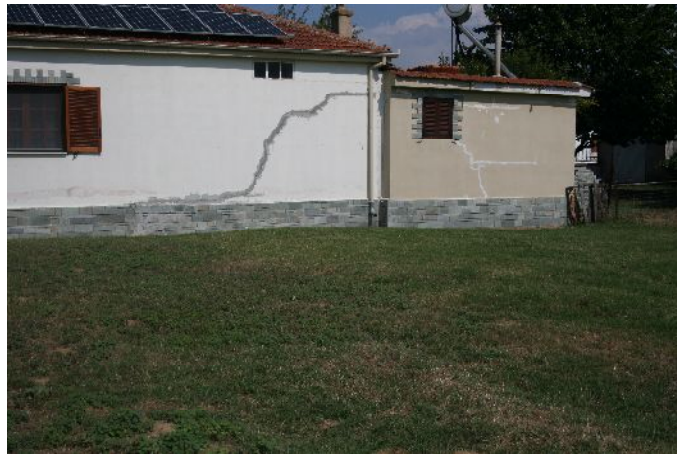
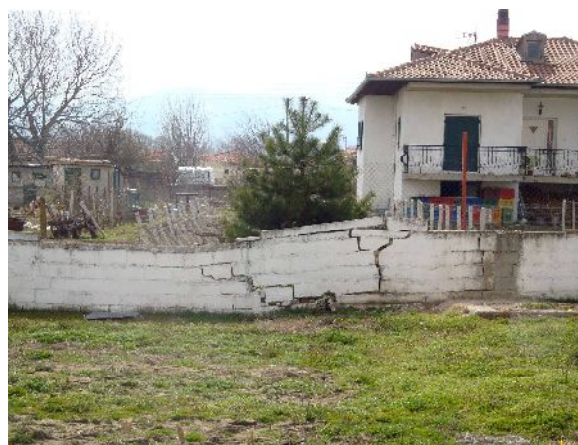
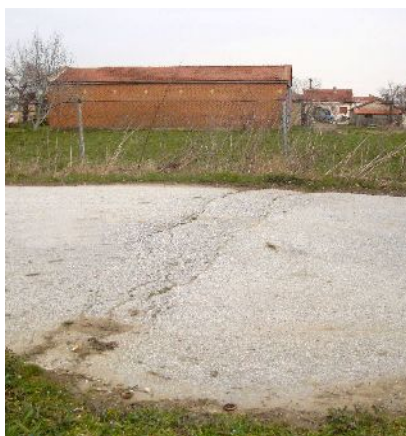
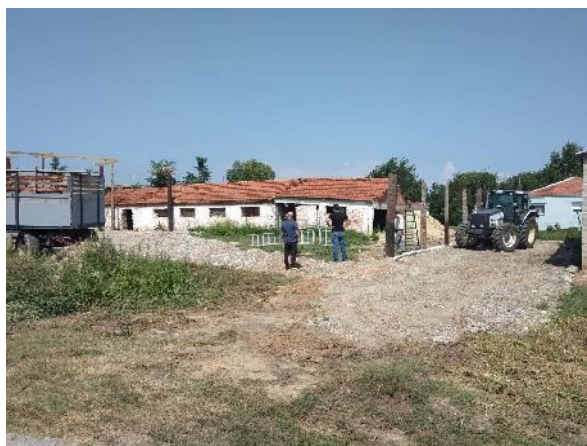
Οι ζημιές είναι αθροιστικές από την εξέλιξη των εδαφικών διαρρήξεων, σε μεγάλη ή μικρή έκταση, σε διαφορετικές χρονικές περιόδους (φωτ. 1-5).

- Για τη λήψη των αναγκαίων μέτρων προστασίας των υφιστάμενων κτισμάτων που έχουν επηρεαστεί από τις διαρρήξεις θα πρέπει να ενεργοποιηθούν οι σχετικές διαδικασίες μετεγκατάστασης σε όσες έχουν χαρακτηριστεί κατεδαφιστές, ενώ είναι αναγκαίος και ο έλεγχος από τις αρμόδιες υπηρεσίες της Περιφέρειας και των νέων κατασκευών που έχουν πληγεί και δεν είχαν εξετασθεί το 2008 στους οικισμούς Βαλτόνερα και Φανού.

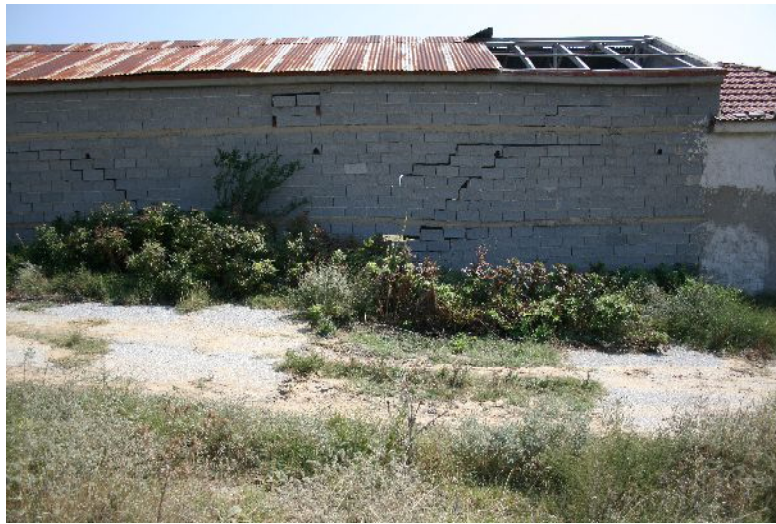
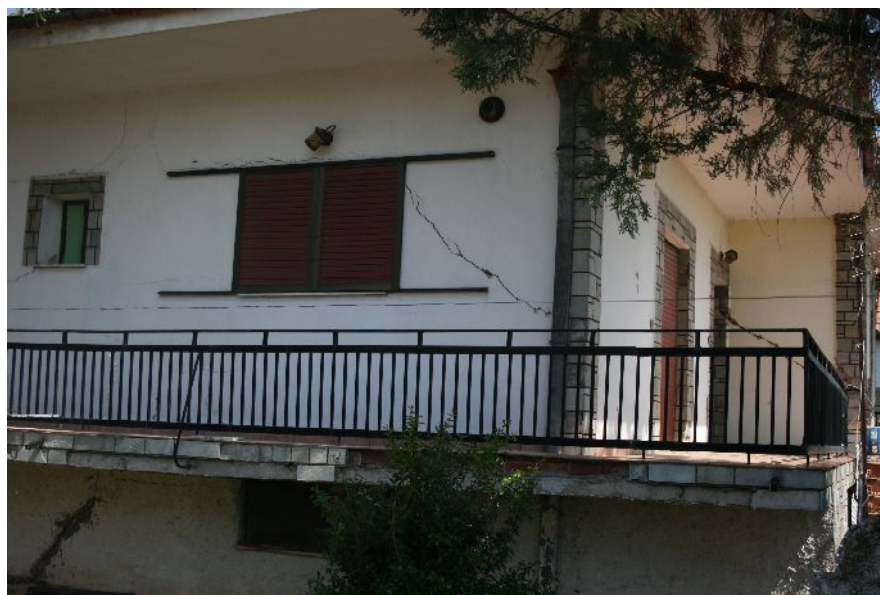
Από τη διάρρηξη εντός του οικισμού έχουν σημειωθεί ζημιές σε κτίσματα και υποδομές (φωτ. 7 & 8).
